Mejora de la accesibilidad del Camino de Santiago de Madrid, para la Sierra de Guadarrama como destino inclusivo

Informe final de los trabajos realizados

Camino de Santiago de Madrid Inclusivo

Ref.: GNS/MNG/RPT/2020/02 Ed.01

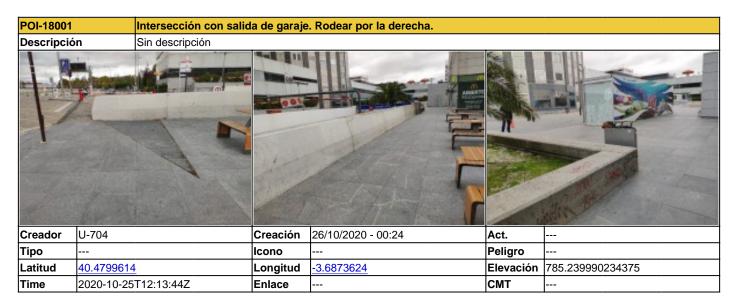
POI-18000	Explanada avanzar po	r el margen	ı izquierdo		
Descripció	Sin descripción				
THUM					
Creador	U-704	Creación	26/10/2020 - 00:24	Act.	
Tipo		Icono		Peligro	
Latitud	40.4799875	Longitud	<u>-3.6868534</u>	Elevación	784.5980224609375
Time	2020-10-25T12:11:11Z	Enlace		СМТ

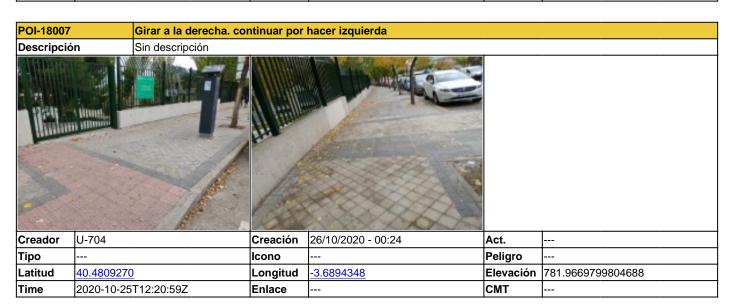
POI-18006	Cruce doble con s	emáforo acústi	co. con isleta amplia. Cruzar y gira	ar a la dere	cha.		
Descripció							
	CONDIANALA						
Creador	U-704	Creación	26/10/2020 - 00:24	Act.			
Tipo		Icono		Peligro			
Latitud	40.4808884	Longitud	-3.6889832	Elevación	780.844970703125		
Time	2020-10-25T12:19:39Z	Enlace		CMT

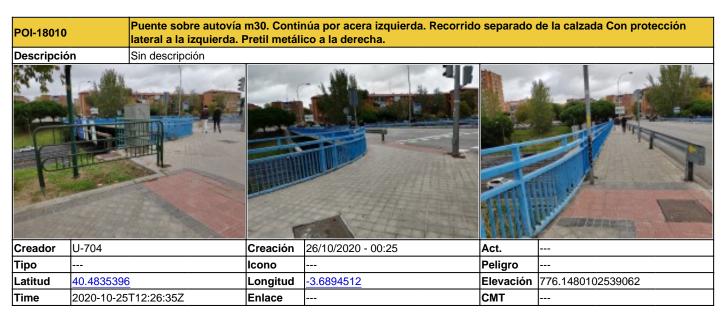
POI-18009		Paso de cebra a la der	echa. Para	acceder a puente sobre autovía m	30.	
Descripció	n	Sin descripción		-		
Creador	U-704		Creación	26/10/2020 - 00:24	Act.	
Tipo			Icono		Peligro	
Latitud	40.4833717		Longitud	-3.6897318	Elevación	775.72900390625
Time	2020-10-25	T12:25:24Z	Enlace		CMT

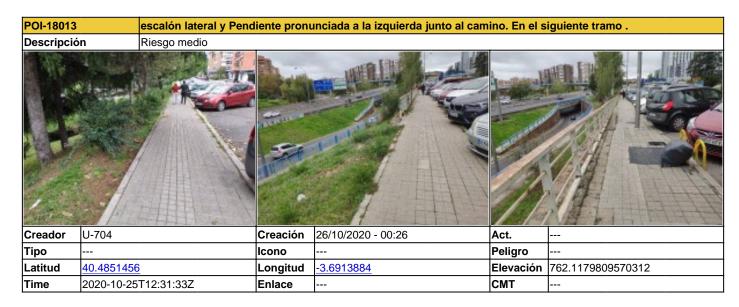
POI-18012	Pendiente suave ajaro	linada en el	lado izquierdo.					
Descripció	n Sin descripción	Sin descripción						
Creador	U-704	Creación	26/10/2020 - 00:26	Act.				
Tipo		Icono		Peligro				
Latitud	40.4845276	Longitud	-3.6898639	Elevación	774.114013671875			
Time	2020-10-25T12:29:21Z	Enlace		CMT

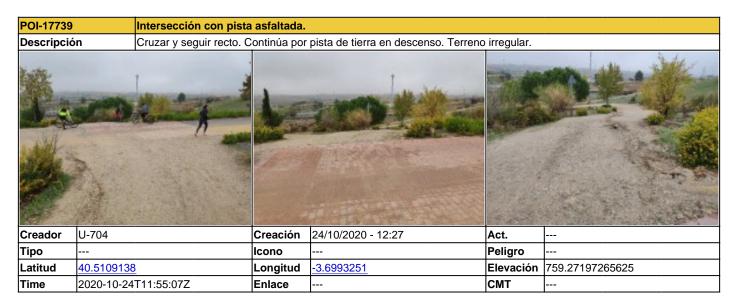
POI-17738	Camino en descenso	Camino en descenso. Terreno irregular.				
Descripció	śn Sin descripción					
Creador	U-704	Creación	24/10/2020 - 12:27	Act.		
Tipo		Icono		Peligro		
Latitud	40.5106087	Longitud	-3.6992633	Elevación	762.7420043945312	
Time	2020-10-30T02:01:03Z	Enlace		СМТ

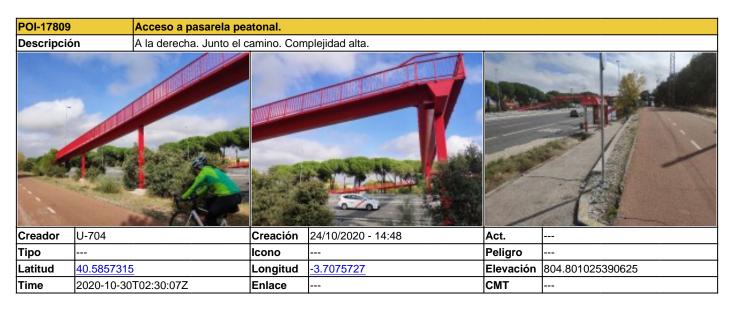
POI-17810	Desvío a la izquierda.
Descripción	Continúa por sendero. Desnivel pronunciado a la izquierda. En tramo prolongado. Complejidad alta. Riesgo alto.

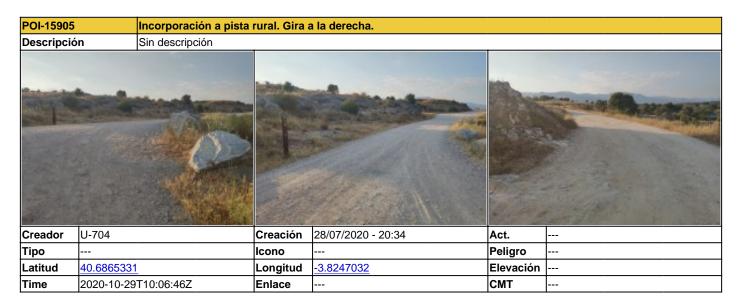
POI-15906	Bifurcación .Continúa por la izquierda.
Descripción	Desnivel pronunciado a la derecha junto al camino. En el siguiente tramo riesgo medio.

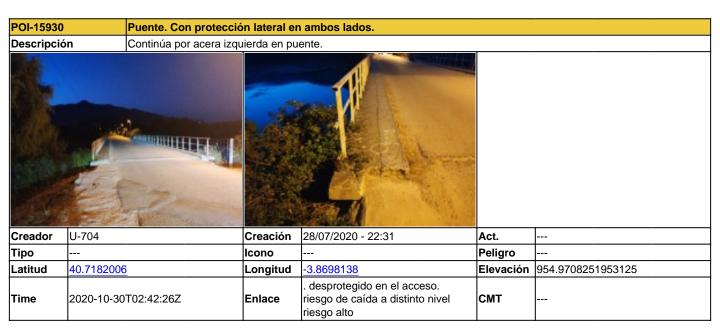
POI-15931	Continúa por margen izquierdo.
Descripción	Desnivel pronunciado a la izquierda Sin protección lateral.
